**RAPPORT DES TRAVAUX DE REALISATION DU FORAGE DE TCHONTCHI
GOLOMBE (QUARTIER MAYO PATAO) ET TCHONTCHI
GOLOMBE(QUARTIER BAFÉ)**

RAPPORT DE SUIVI DES TRAVAUX

- **DE CONSTRUCTION DE LA SUPERSTRUCTURE,**
 - **DE DESINFECTION DE L'EAU ET**
 - **DE L'INSTALLATION DE POMPE A MOTRICITE HUMAINE,**
 - **D'ANALYSES PHYSICO-CHIMIQUE ET BACTERIOLOGIQUE**
- DES FORAGES DE TCHONTCHI MAYO PATAO ET TCHONTCHI BAFE.**

SYNTHESE DES TRAVAUX DE REALISATION DES FORAGES DE TCHONTCHI MAYO-PATAO ET TCHONTCHI BAFE

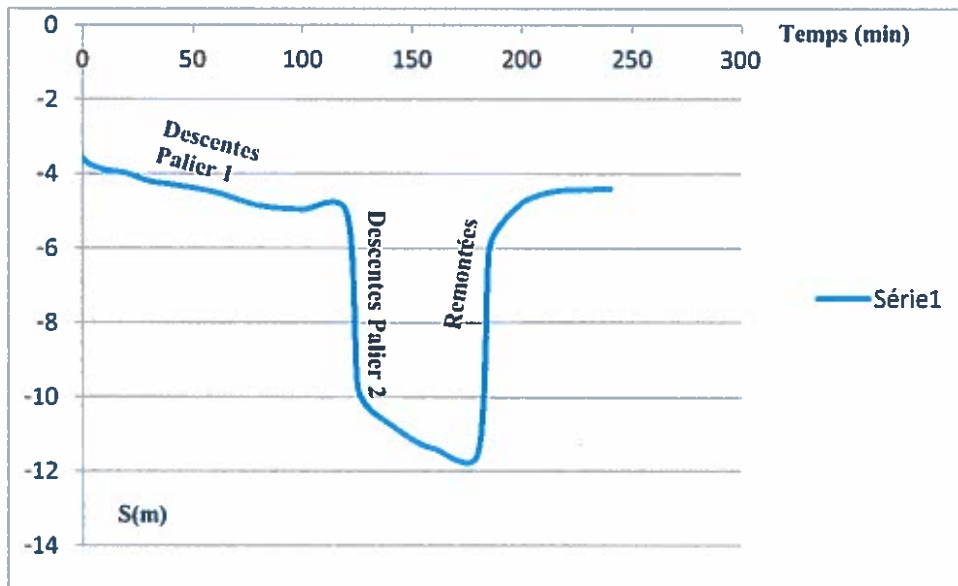
Niveau avant le début des travaux : NS= 3, 60m

- durée de l'opération 2heures
- Débit= 1,2 m³/h,
- Niveau dynamique approximative noté 5,03m

- Durée de l'opération : 1heure ;
- Débit= 3,27m³/h ;
- Niveau dynamique approximative noté : 11,45m.

- Durée : 1heure
- Niveau statique observé après une heure de remontées de l'eau : 4,42m

Courbes des descentes et de remontées localité de TCHONTCHI BAFE

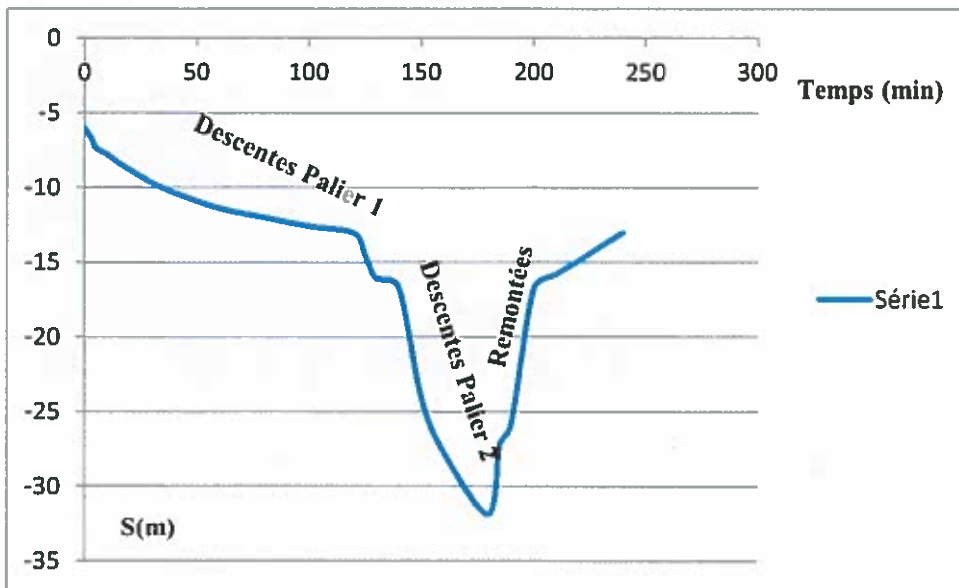
Niveau avant le début des travaux : NS= 6, 10m

- durée de l'opération 2heures
- Débit= 1,0 m³/h,
- Niveau dynamique approximative noté 14,45m

- Durée de l'opération : 1heure ;
- Débit= 2,4m³/h ;
- Niveau dynamique approximative noté : 31,90m.

- Durée : 1heure
- Niveau statique observé après une heure de remontées de l'eau : 13,05m

Courbes des descentes et de remontées localité de TCHONTCHI MAYO PATAO

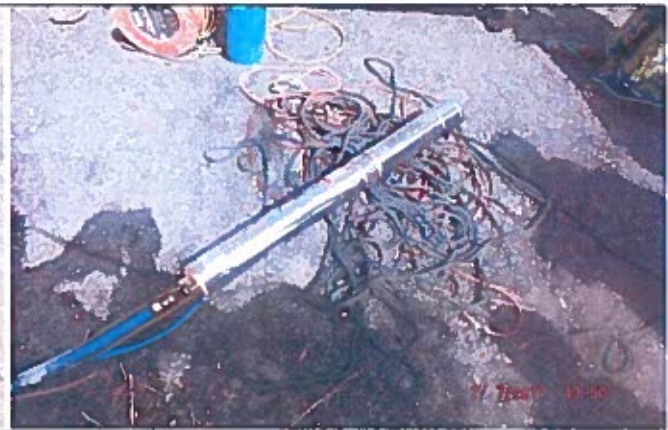
Pompe électrique avec accessoires

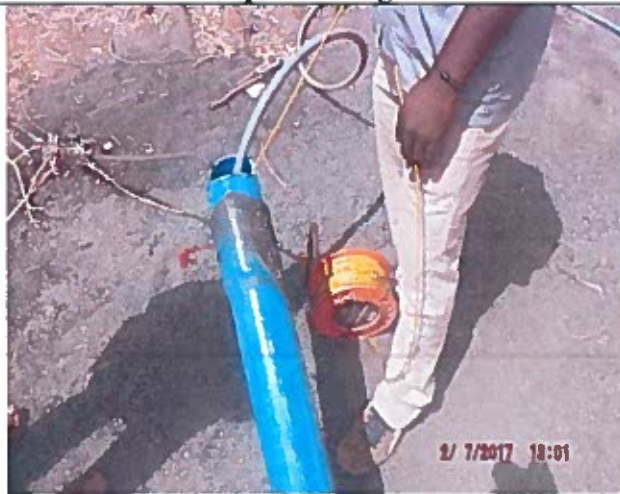
Sonde électrique à signaux sonores

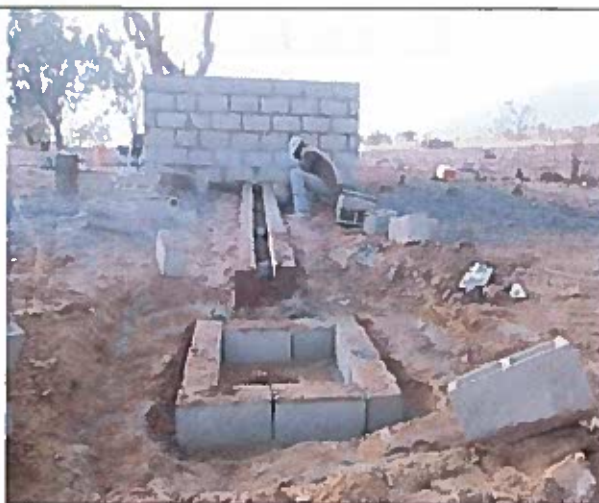
- Les dimensions des parpaings : 15x20x40 cm³ ;
- Le muret de protection a une forme carrée des dimensions : 3m x 3m avec une ouverture sur l'un des côtés de 90cm en guise de portillon. La hauteur du muret de protection est de 1,20m.

Muret de protection en cours de construction

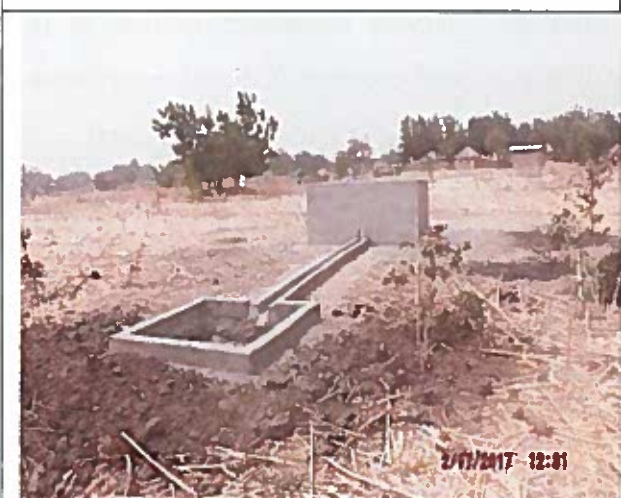
Superstructure Bafé finie

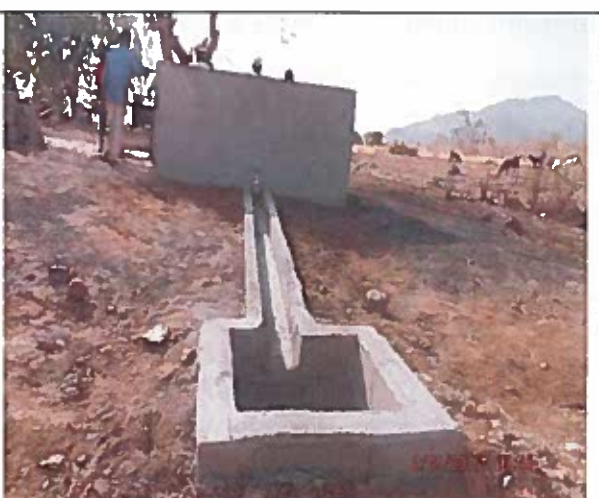
Superstructure Mayo-Patao finie

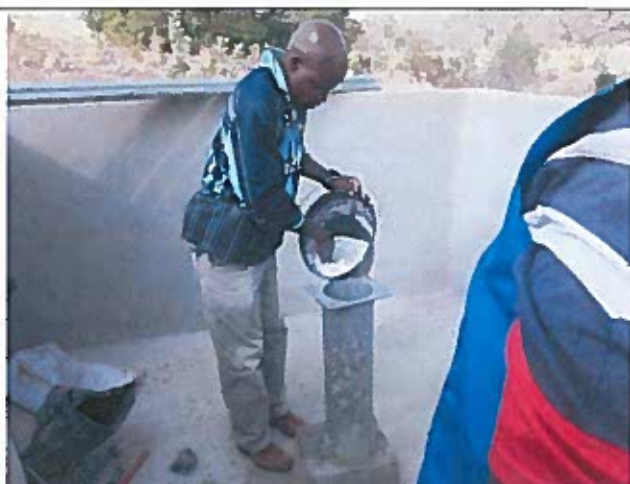
Vue la quantité de l'eau dans les forages, la quantité des granulés de l'Hypochlorure de Calcium déterminée pour chaque forage a été de 1,5l, quantité très suffisante pour désinfecter avec satisfaction l'eau desdits forages.

Injection du clore dans le forage

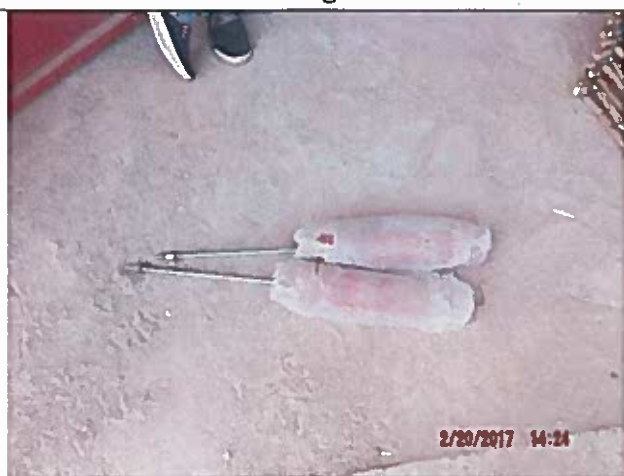
Les pompes à motricité humaine installées sur les forages des deux sites (Tchontchi Mayo-Patao et Tchontchi Bafé) sont celles de marque INDIA MARK II, dont le cylindre corps de pompe, les tuyaux et les tringles constituant le moyen d'exhaure sont en matière galvanisée susceptible à la rouille.

Cylindres corps de pompe INDIA MARK complets dans le plastique

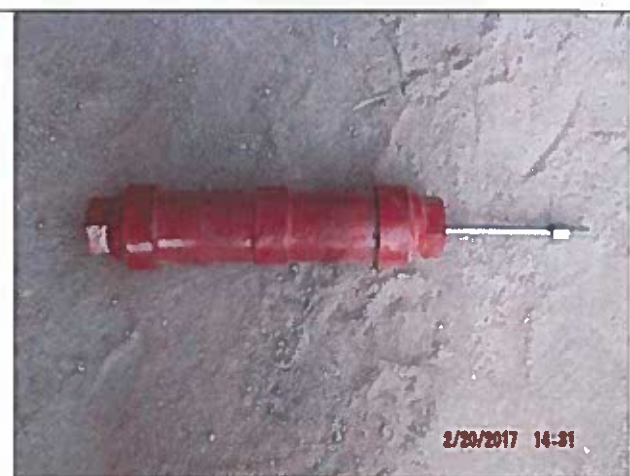
Cylindre corps de pompe INDIA MARK hors du plastique

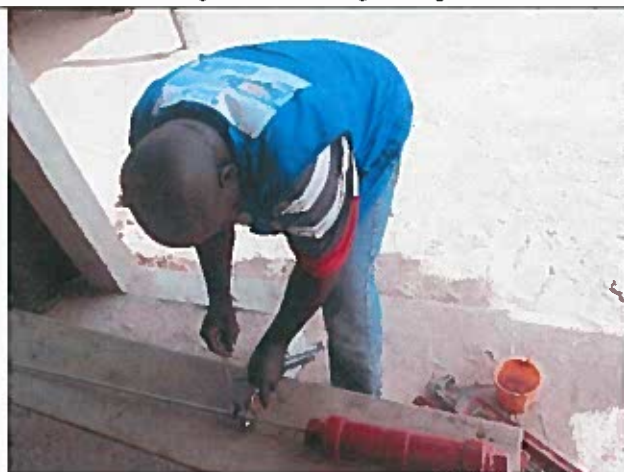
Assemblage Tringle Cylindre complet-tringle

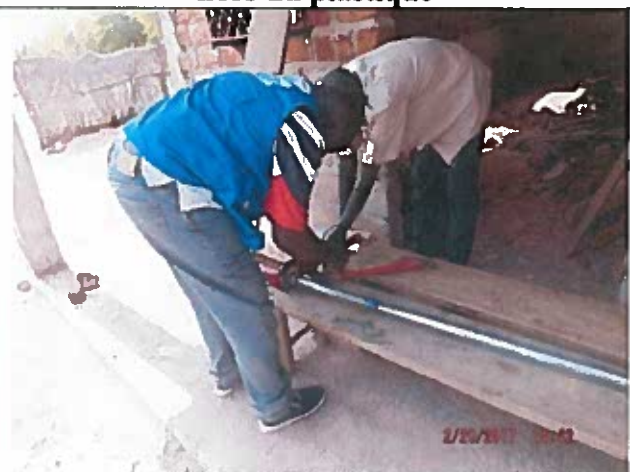
Assemblage cylindre complet-tuyau

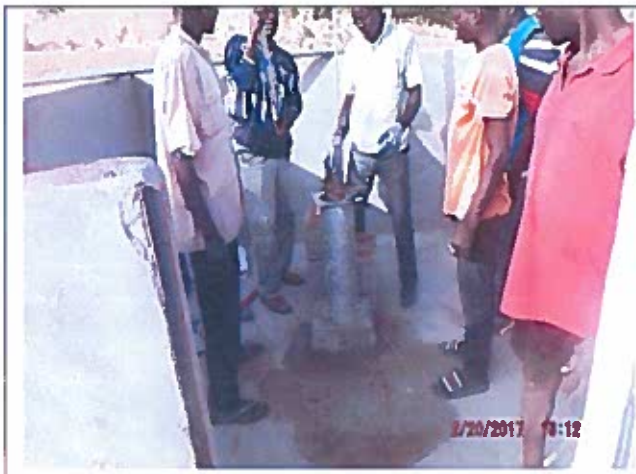
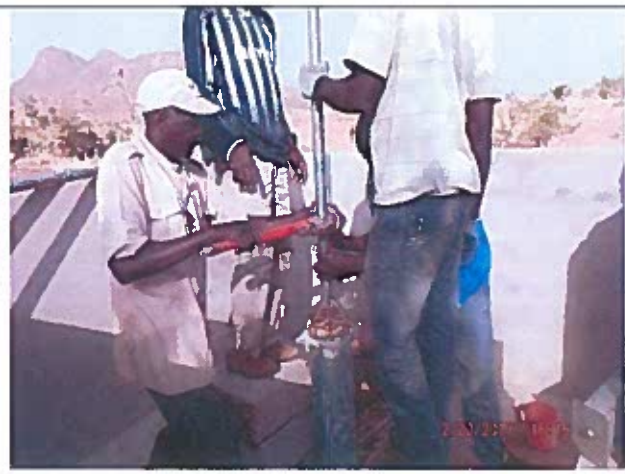
La pompe de Tchontchi Mayo-Patao est installée à une côte de 24m soit huit (08) tuyaux galva, celle de Tchontchi Bafé est installée à 21m soit sept (07) tuyaux galva.

NB : bien qu'ayant décrié la qualité de certains éléments de la pompe (tuyaux et tringles) auprès du coordonateur de l'hydraulique de la Fondation Bethléem de Mouda aucune suite n'a été donnée à notre demande de changer ces éléments, nous attirons l'attention sur les risques d'attaque très probable par la rouille des accessoires susmentionnés, ce qui pourrait provoquer des pannes répétitives de ces installations.

Installation de la pompe INDIA MARK sur le forage

- Les tuyaux des pompes INDIA MARK II et les tringles sont en matière galvanisée qui peuvent à la longue être attaqués par la rouille. il serait souhaitable pour les projets à venir d'équiper les pompes des tuyaux en PVC avec embout et tringles en acier inox
- Le puits perdu de Tchontchi Bafé peut être emporté par les eaux de ruissellement il est indispensable que ce dernier soit maçonné ;

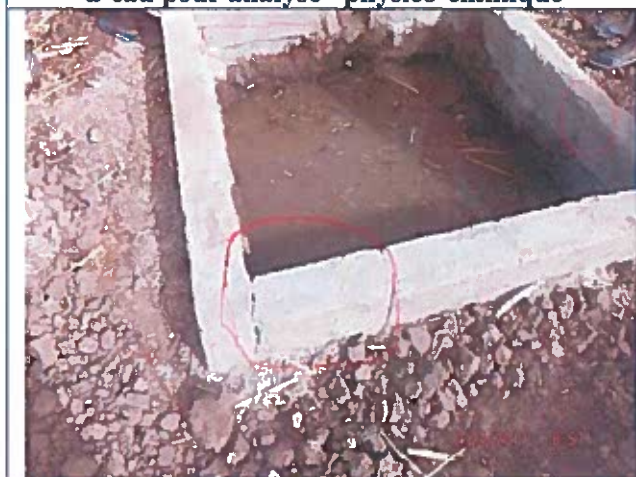
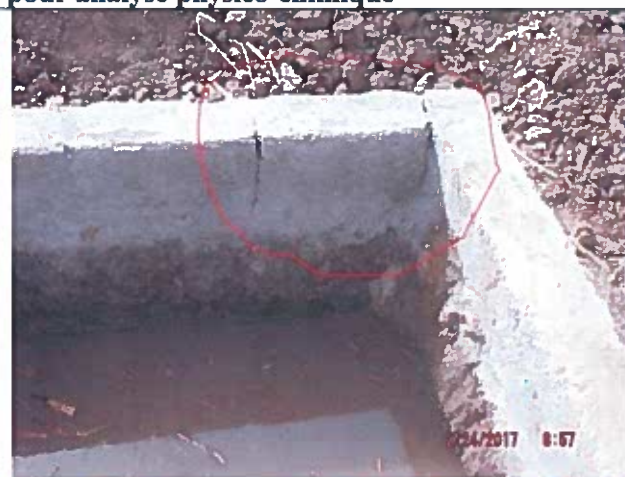
NB: il a été demandé à l'équipe des maçons et au coordonateur de l'hydraulique de la Fondation Bethléem de Mouda de revoir les travaux du puits perdu de Tchontchi Bafé (car une seule assise de parpaings sur de l'argile gonflante et à la surface du sol sans sa fondation au fond de la fosse est vulnérable aux dégradations faites par les déformations suite à l'absorption de l'eau par l'argile et l'écoulement des eaux), mais jusqu'à la date de l'installation des pompes et de la désinfection de l'eau, rien n'a été fait.

**Etat délabré du puits perdu de Bafé lors de prise d'échantillon d'eau pour analyse physico-chimique
En date du 24/02/17 c'est-à-dire 10 jours après construction**

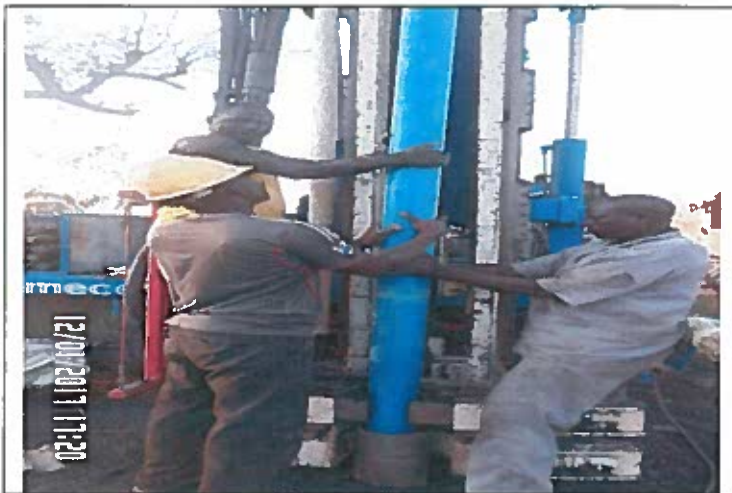
- Les forages ont été équipés (tubage) des tuyaux PVC de diamètre extérieur 125mm et épaisseur 6mm, tuyaux qui respectent les normes techniques et sont conformes au devis présenté par le prestataire

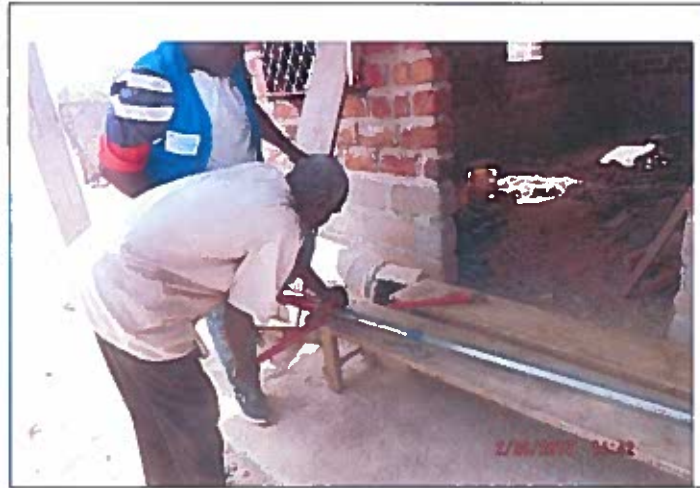
- Les pompes installées sur les deux forages sont des pompes de mark INDIA MARKII, dont les tringles et les tuyaux de refoulement sont en fer galvanisé et sont conformes au devis présenté par l'entreprise , toutefois il conviendrait de noter ce qui suit .:
